ROCCA ESTENSE

RECUPERO DELLA TORRE DEL SOCCORSO

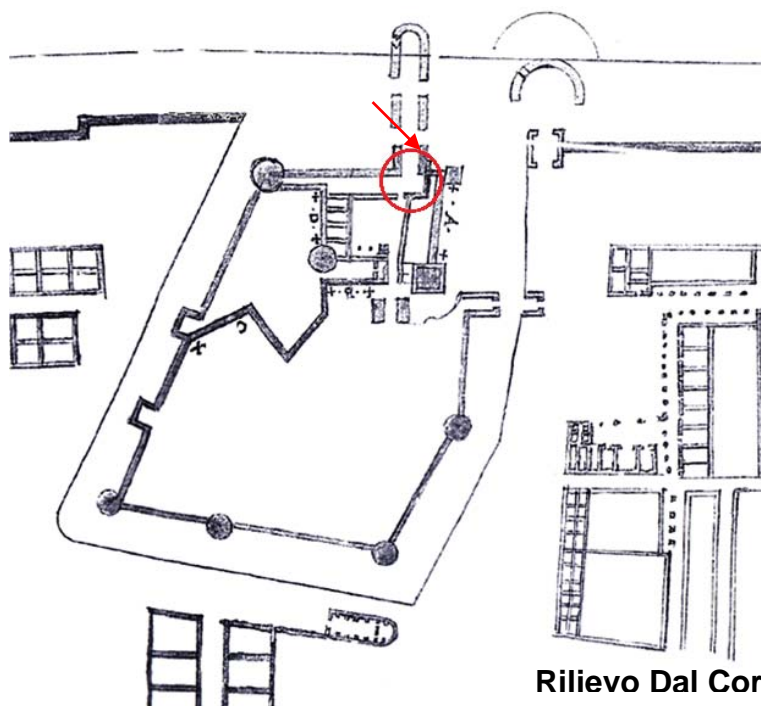
Rilievo Dal Corno 1568

La sua posizione all'interno del complesso Rocca-Cittadella si rileva nel disegno del Dal Corno del 1568.
